# サスコートインク<sup>★</sup>

タンクステンコート PS500

SUS316L 含有ポリオレフィン樹脂塗料

貯水槽の更新不要  
プライマーレスで直接施工  
一度の施工で再塗装不要

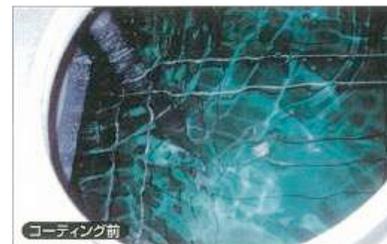
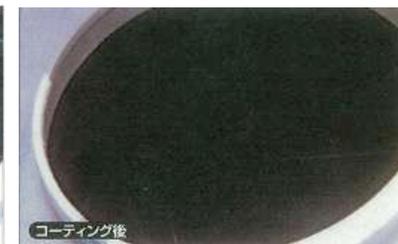
SUS316Lステンレスピグメント  
電子顕微鏡写真  
うろこ状に覆われています

水槽内部の遮光状況

- 効果**
- ・PP、PE、FRP、PVC等に直接塗装が可能
  - ・塗布した際、ステンレスのピグメントがうるこ状に重なり合って、光、空気、湿分を遮断
  - ・全光線透過率0%

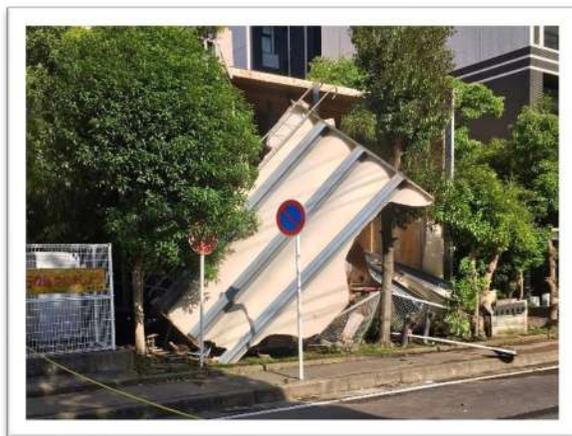
近年の異常気象で貯水槽の経年劣化は加速を増しています。2020年5月、神奈川県のある商業施設にある貯水槽で経年劣化の影響から、中の水圧に耐えられず、タンクが破裂する事故が発生しました。

まだ使えるからと更新を先延ばしにしていると、貯水の衛生面に影響が出るだけでなく、漏水等で本来不要な工事が発生する恐れや人的被害が起こる可能性も十分に考えられます。

このような大惨事が発生する前に貯水槽の更新・補修(メンテナンス)が必要です。

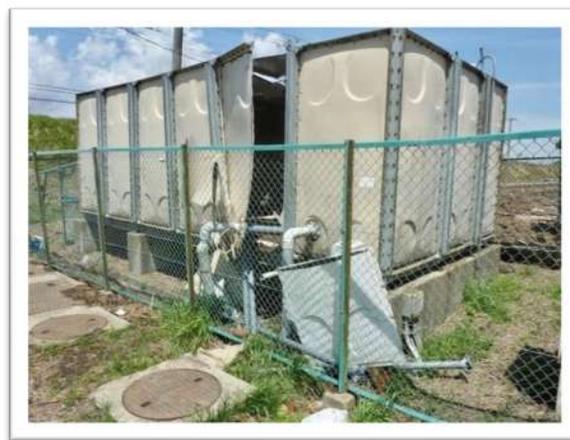
各地の震災でパネル崩壊やひび割れなどが起きています。二本松市では地震対策として2009年にサスコーティングを16カ所に施工、2011年に東日本大震災により震度6を記録しましたが、破損・変形などは起きませんでした。

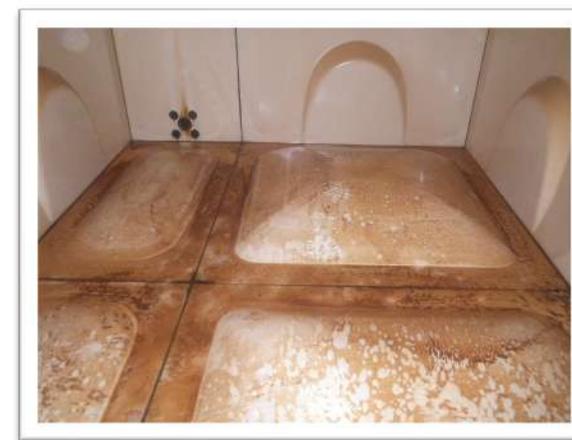
FRPは10年ほどで劣化し太陽光を通してしまい、光合成によって雑菌の繁殖を引き起こしたり、錆の侵食を早めてしまいます。

年に1回の内部清掃で綺麗にしても、数ヶ月後には同じ状態に戻ってしまうので、半年以上は汚れや錆汁などが混ざっていることが多くあります。

サスコーティングを施工することによって光を通さなくなり、藻の発生、雑菌の繁殖、錆の侵食を防ぎ、貯水を衛生的に保つことが可能となります。

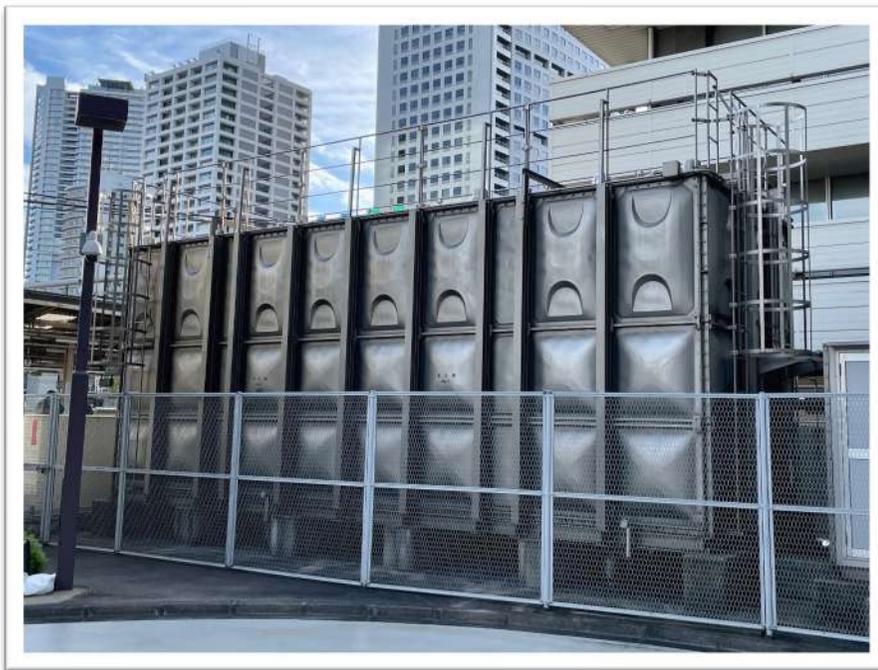
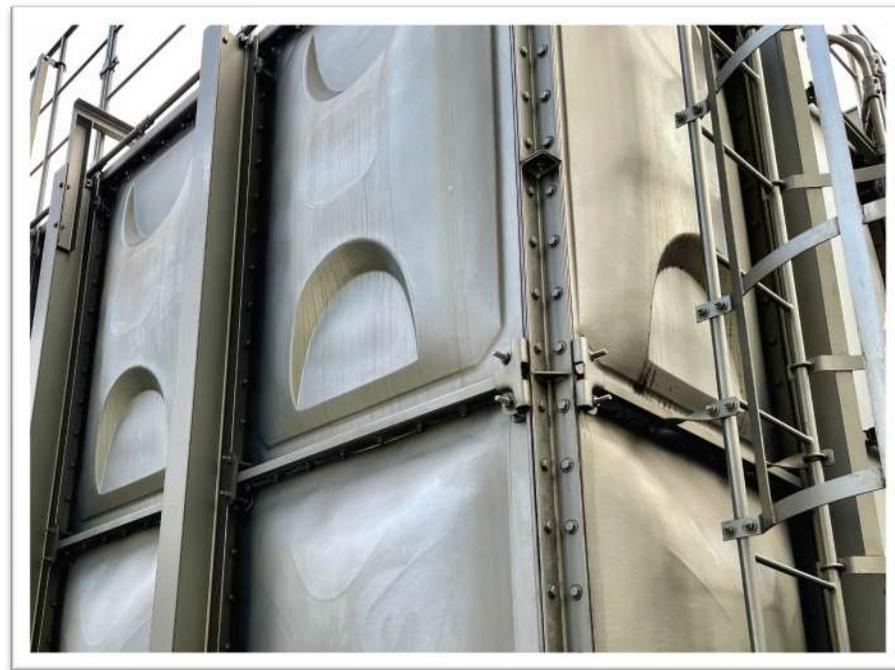
JR田町駅に隣接する新田町ビル、95tの受水槽（設置37年目）

設置から18年目の貯水槽に施工をして19年が経過しましたが 塗膜の剥離や、架台やボルトの錆など発生していないのが分かります。

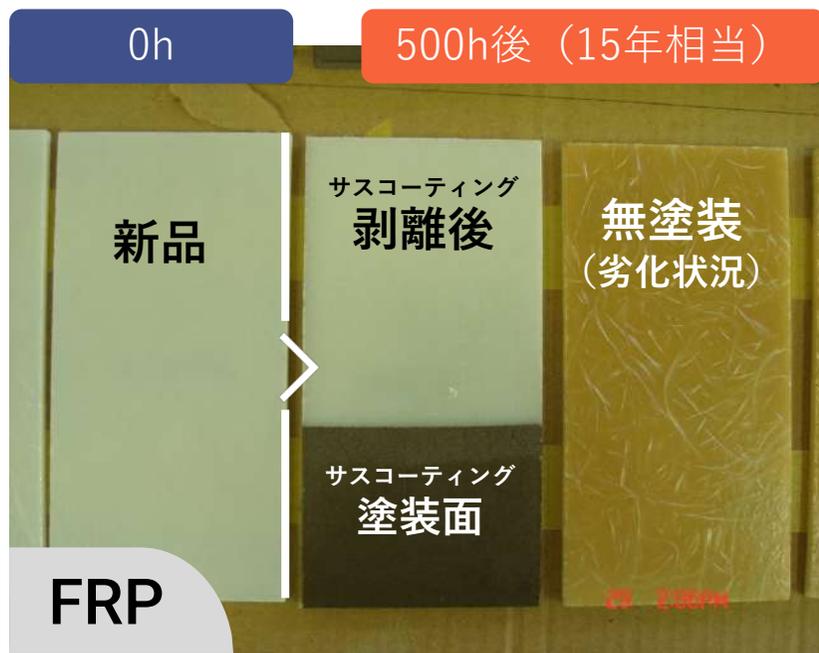
ガラス繊維露出

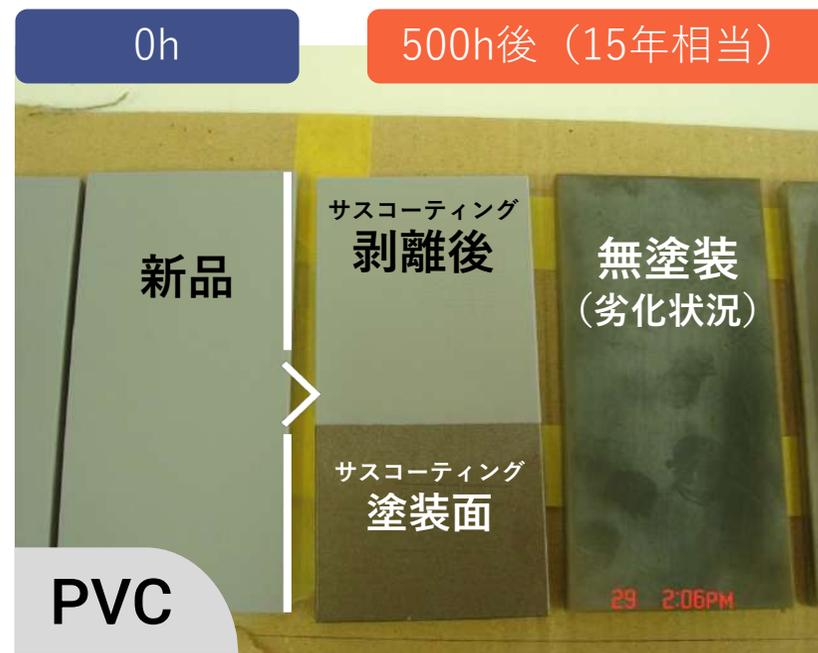
白亜化(チョーキング)

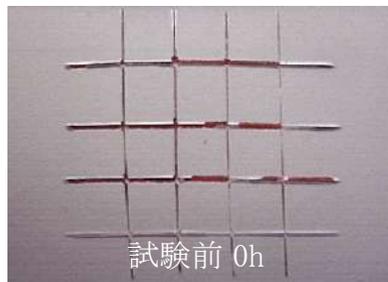
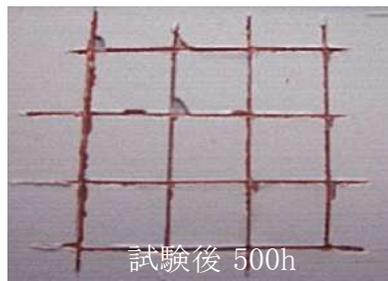
フッ素樹脂塗装

⇒フッ素樹脂塗装はプライマーの露出、塗膜剥離発生  
⇒サスコーティングは母材に密着しているので変化なし

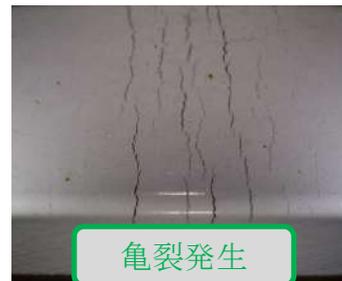
フッ素樹脂塗装

⇒フッ素樹脂塗装は母材が破壊された時点で塗膜表面に亀裂発生  
⇒サスコーティングは母材が破壊されても塗膜表面に変化なし

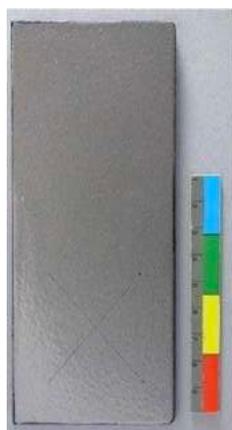
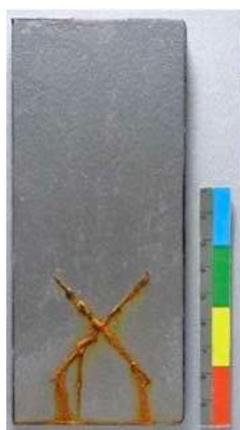
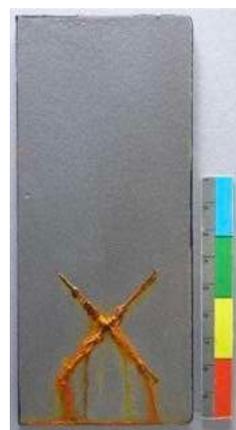
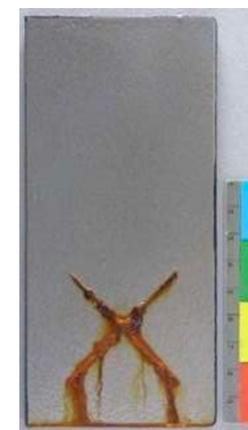
試験片の外観観察結果

海水含浸  
15年相当 (1440時間)

考察：端部は膜厚が薄い部分に若干錆が見られるが問題なし
